แผ่นดินไหวจังหวัดเชียงราย

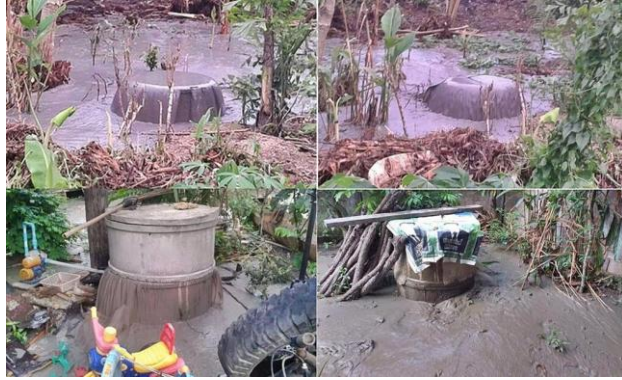
ภาพที่ 6 ทรายพุกที่เกิดขึ้นที่ตำบลป่าแดด อำเภอแม่สรวย จังหวัดเชียงราย
ที่มา : <http://paipibat.com/?tag=2051>

นายสุวิทย์ โคสุวรรณ ผู้อำนวยการส่วนวิจัยรอยเลื่อนมีพลัง กรมทรัพยากรธรณี อธิบายว่า พื้นที่ที่เกิดปรากฏการณ์ทรายพุ คือตะกอนทรายที่ผุดขึ้นมาบางแห่งสูงประมาณ 2 เมตร พบมากในรอยแยกดังกล่าว ซึ่งเกิดจากตะกอนทรายใหม่ที่ยังจับตัวไม่แน่น และไหลออกมาเมื่อมีการสั่นไหว โดยยังพบว่าที่บ้านนิคม ตำบลธารทอง อำเภอแม่ลาว ยังมีตะกอนทรายหนาอยู่ชั้นใต้ดิน ซึ่งมีโอกาสเกิดทรายพุได้อีก ทรายพุที่เกิดจากเหตุการณ์นี้ได้ปิดตาน้ำ ทำให้ชาวบ้านขาดแคลนน้ำเพื่อการบริโภค และพบทรายพุในหลายบริเวณ เช่นที่บริเวณอำเภอแม่สรวย จังหวัดเชียงราย ดังภาพที่ 6 เป็นต้น ภาพที่ 7-12 แสดงถึงความเสียหายที่เกิดขึ้นในบริเวณพื้นที่ใกล้ศูนย์กลางแผ่นดินไหว

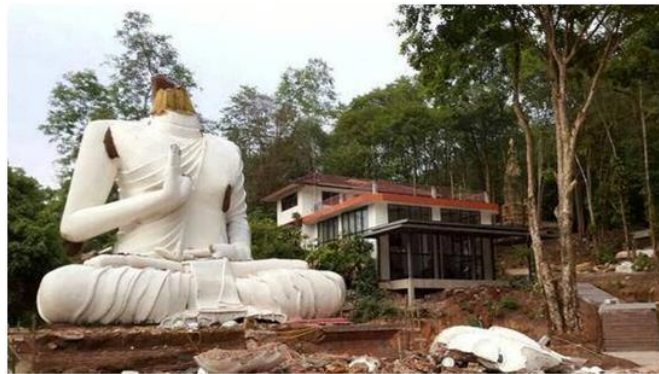
ภาพที่ 7 เศียรของพระพุทธรูปหลุดออกจากองค์พระและแตกหักเมื่อหล่นลงพื้น
ที่มา : <http://www.oknation.net/blog/hothothot/2014/05/05/entry-1>

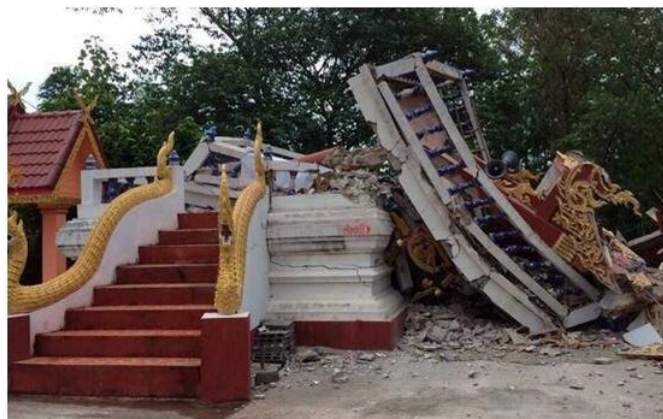
ภาพที่ 8 สภาพเมรุเผาศพ ที่อำเภอพาน จังหวัดเชียงราย พังทลายลงมา หลังเกิดแผ่นดินไหว
ที่มา : <http://www.oknation.net/blog/hothothot/2014/05/05/entry>

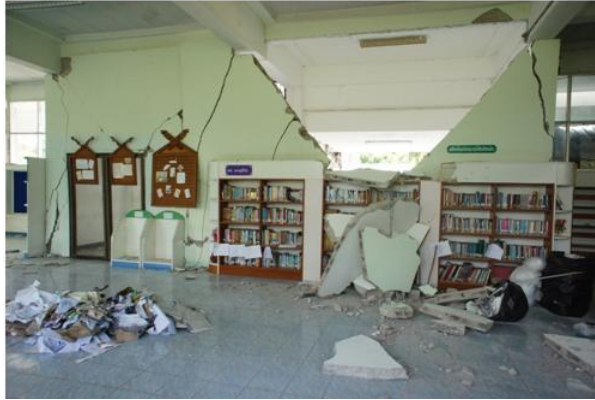
ภาพที่ 9 สภาพโรงเรียนพานพิทยาคม จังหวัดเชียงราย ได้รับความเสียหายและพังทลายลงมา
ที่มา : สำนักเฝ้าระวังแผ่นดินไหว

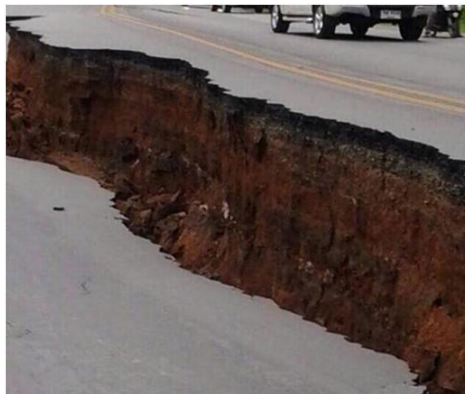
ภาพที่ 10 ถนนในพื้นที่อำเภอแม่ลาว จังหวัดเชียงราย มีรอยแยกขนาดใหญ่
ที่มา : <http://www.thairath.co.th/content/420871>

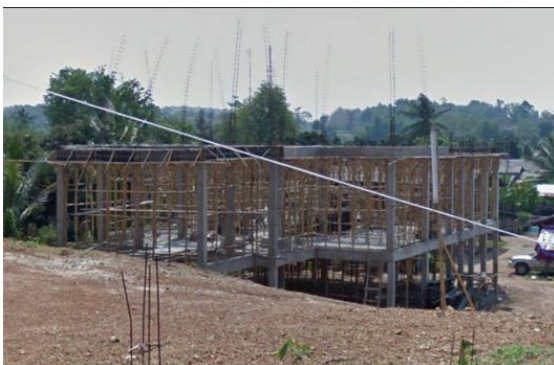
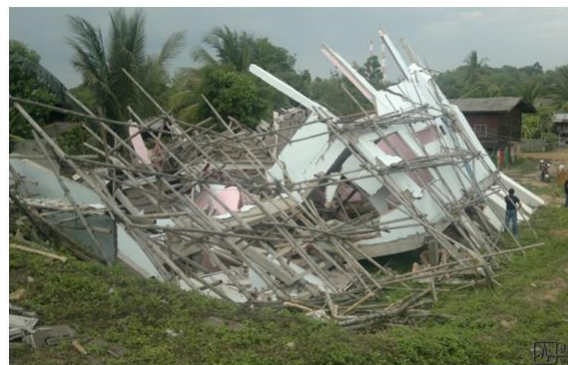
ภาพที่ 11 บ้านใน ตำบลดงมะตะ อำเภอแม่ลาว จังหวัดเชียงราย ก่อนและหลังการเกิดแผ่นดินไหว

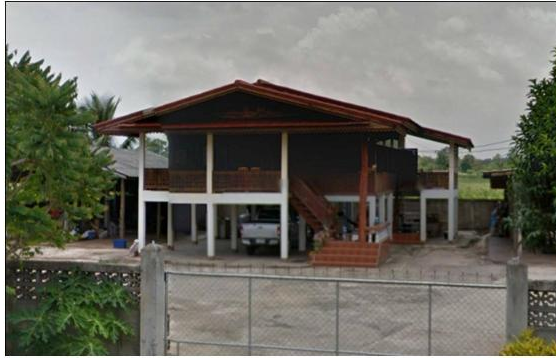
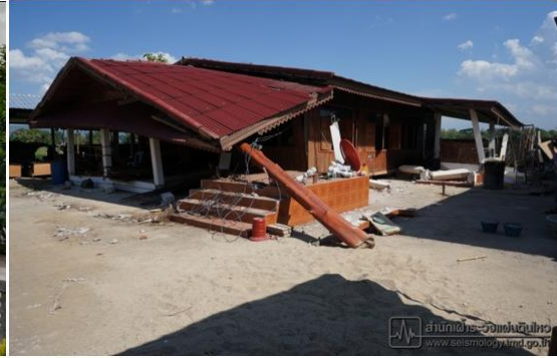
ภาพที่ 12 บ้านไม้สัก บ้านท่ามะโอ อำเภอแม่ลาว จังหวัดเชียงราย ก่อนและหลังการเกิดแผ่นดินไหว
